### 改善部品のご案内

さて、この度、弊社製品セミリクライニング車椅子「R」- 250」に於きまして、ご使用されている環境によっては紫外線などの影響を受けて後車輪タイヤの表面が角質化を起し、ブレーキ力が低下する状況が発生することが判明いたしました。

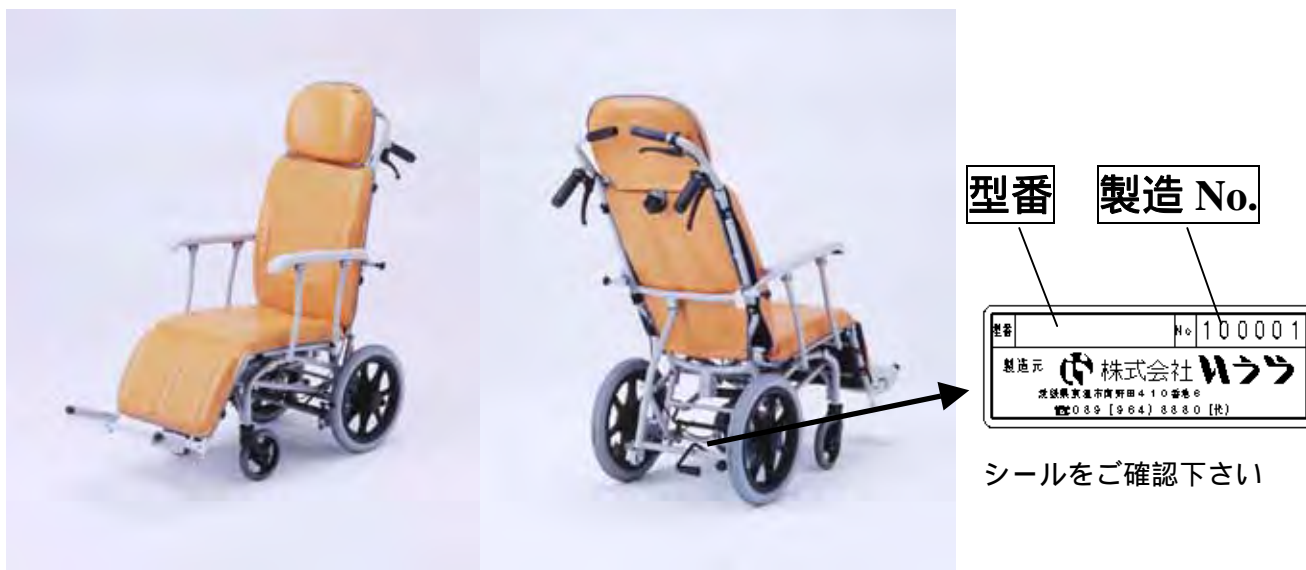
- 1) 該当型番 RJ - 250 (下図の製品です)  
シートカラーはオレンジ、ピンク、ブルーの3色があります。  
(写真はオレンジ。)

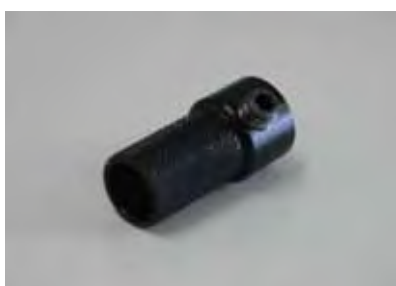
【対策部品】

- ・ブレーキバーに、対策部品を左右1個ずつ取り付けます。  
作業時間は1台あたり約5分程度です。

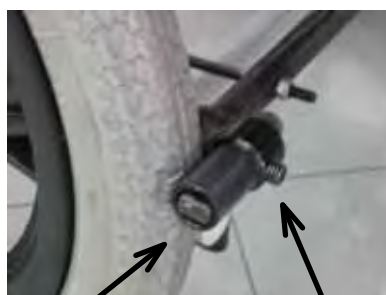
1、ブレーキバーに  
差し込む

2、六角穴付止めネジを  
付属の六角レンチで  
締めて固定する。
