改善部品のご案内

さて、この度、弊社製品セミリクライニング車椅子「R」- 250」に於きまして、ご使用されている環境によっては紫外線などの影響を受けて後車輪タイヤの表面が角質化を起し、ブレーキ力が低下する状況が発生することが判明いたしました。

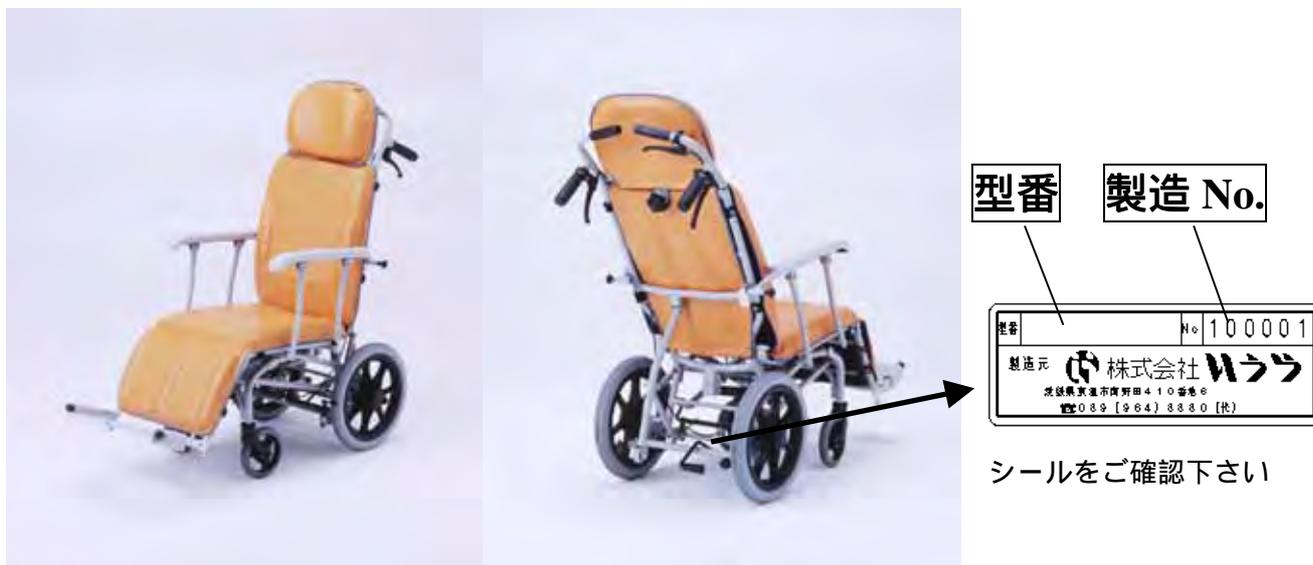
- 1) 該当型番 RJ - 250 (下図の製品です)
シートカラーはオレンジ、ピンク、ブルーの3色があります。
(写真はオレンジ。)

- 2) 該当製造
製造 No.132786 ~ 143533、200001 ~ 200041、200043、200047 ~ 200051
200076 ~ 200085、200092 ~ 200094

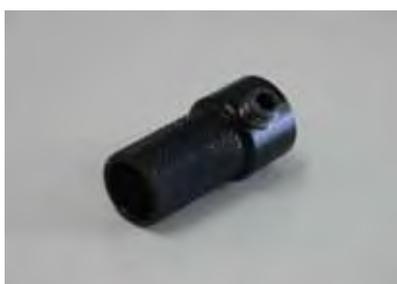
【対策部品】

- ・ブレーキバーに、対策部品を左右1個ずつ取り付けます。
作業時間は1台あたり約5分程度です。

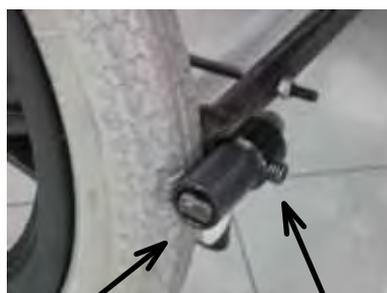
- 1、ブレーキバーに差し込む
- 2、六角穴付止めネジを付属の六角レンチで締めて固定する。
